[补充信息]

户外运行 17 年单晶硅光伏组件性能失效研究

Study on Electrical Performance Failure of Mono-crystalline Silicon Photovoltaic Module After Outdoor Operation for 17 Years

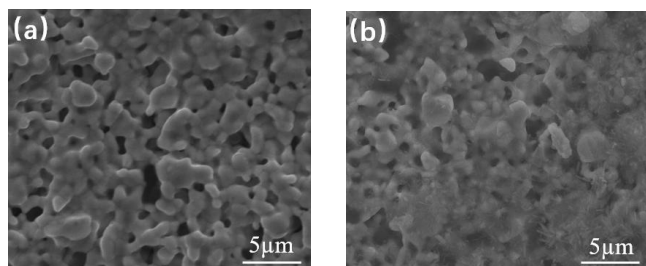
首先通过对比室外运行组件与室内存放组件的 $I-V$ 数据、EL 和红外图像, 分析室外与室内存放组件电性能差异和缺陷, 采用机械拆解法对组件取样, 利用热场发射环境扫描电镜-能谱 (SEM 与 EDS) 和 X 射线光电子能谱仪 (XPS) 表征 EL 图像黑区中栅线成分和形貌, 解释组件 FF 下降的主要原因; 利用紫外-可见-红外分光光度计测试玻璃和 EVA 的透光率, 分析组件光学损失, 并用测试旧组件背板透水率和 EVA 的交联度分析其性能变化; 最后利用不同种类高串阻电池制备光伏组件进行湿热实验, 模拟云片高串阻电池与 EL 正常高串阻电池在室外湿热环境下的衰减情况。

图 S1 正面细栅线的 SEM 图: (a) 正常区域; (b) 针状物质区域

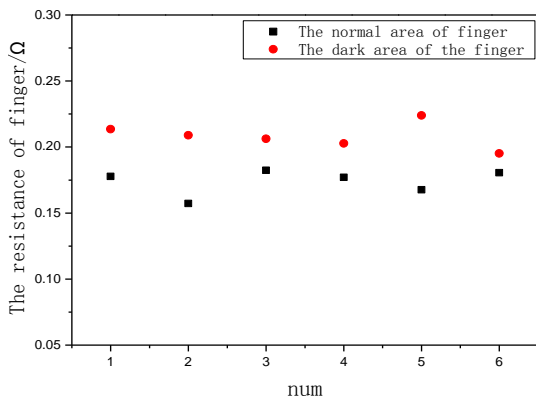
随机各自取 6 个区域测量，每个区域细栅线长度为 5 mm，结果如图 S2 所示。黑区部位细栅电阻均值为 208.39 mΩ，正常部位为 173.79 mΩ，SM55 组件黑区部位细栅电阻均值比正常部位高 34.6 mΩ。

图 S2 电池 EL 正常区域与黑区细栅线电阻
 Fig.S2 The resistance of finger in the normal EL area and dark EL area

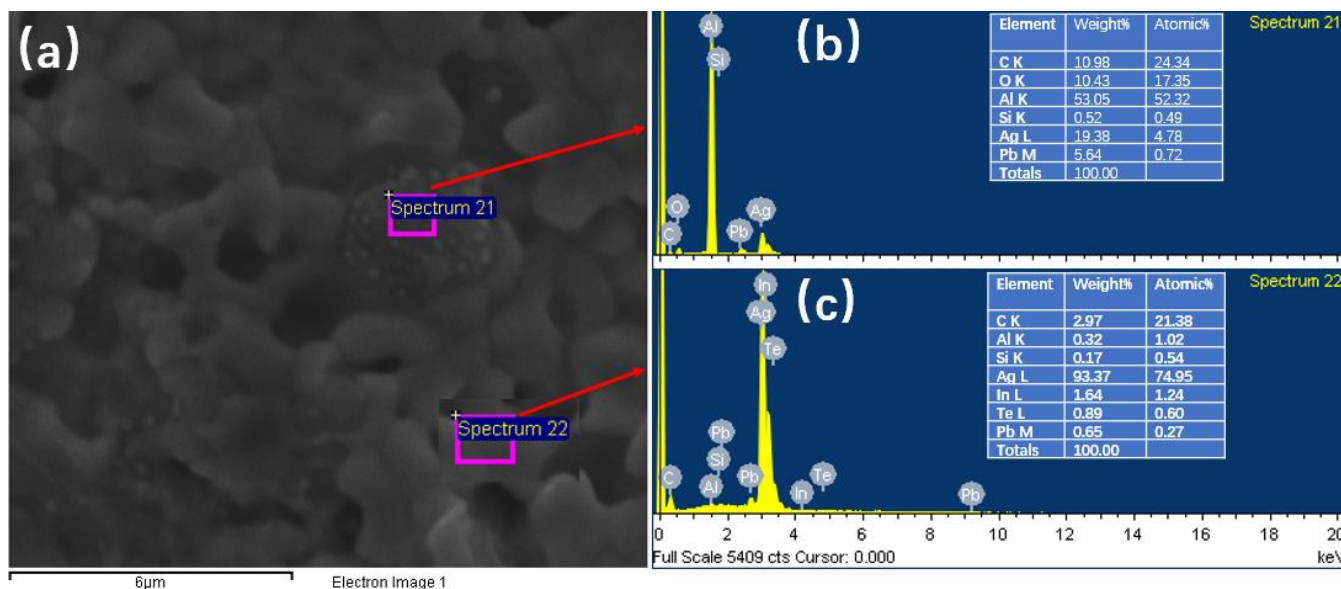
电池背面细栅线宽平均为 230 μm，线距 1.36 mm 左右，线高 14 μm 左右，高宽比为 6%。利用 EDS 对背面栅线成分进行分析，如图 S3 所示，背面银浆混杂了铝浆，图 S3a 团状突出部分主要是铝金属成分，而其他区域主要是银铝金属和部分玻璃粉。由此可见，背面栅线主要成分包含 Al 金属和 Ag 金属。而铝单质比栅线中的玻璃态成分的化学活化能更低，组件中产生的醋酸或从背板进入的化学离子首先与铝单质进行反应，生成醋酸铝等盐类物质，且背面栅线有氧化铝成分，氧化铝是一层致密的保护膜，对银铝单质有一定保护作用，相对正面细栅，背面细栅腐蚀对背面电性能的影响较小。

图 3 背面细栅线的 (a) SEM 图; (b) Spectrum21 区和 (c) Spectrum22 区的 EDS 图
 Fig.S3 (a) SEM image of the back finger and the EDS of (b) Spectrum 21 and (c) Spectrum 22

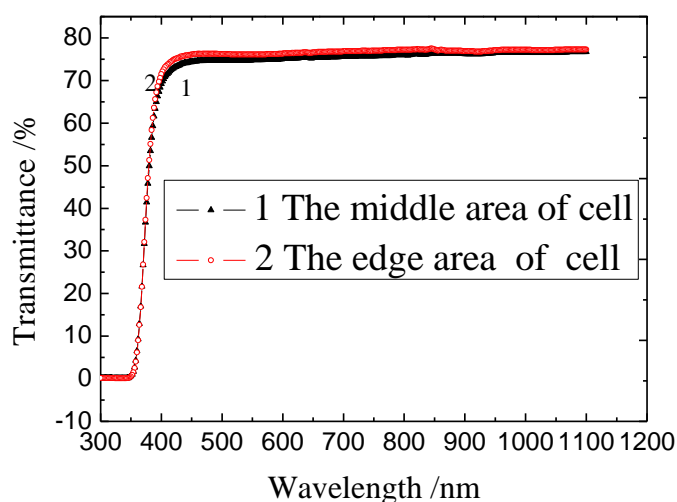
图 S4 SM55 组件电池中间与边缘 EVA 的透光率
Fig.S4 The transmittance of the middle and edge EVA of SM55 module
